**Commission de Recherche et d'Information
Indépendantes sur la Radioactivité**

**ETUDE DES DONNEES PUBLIEES PAR EDF SUITE A LA FUITE DE
TRITIUM SURVENUE A LA CENTRALE NUCLEAIRE DU BUGEY FIN
2014
RAPPORT N°16-19 v1**

Etude réalisée par le **laboratoire de la CRIIRAD**
Avec le soutien financier de la **Région Rhône-Alpes**

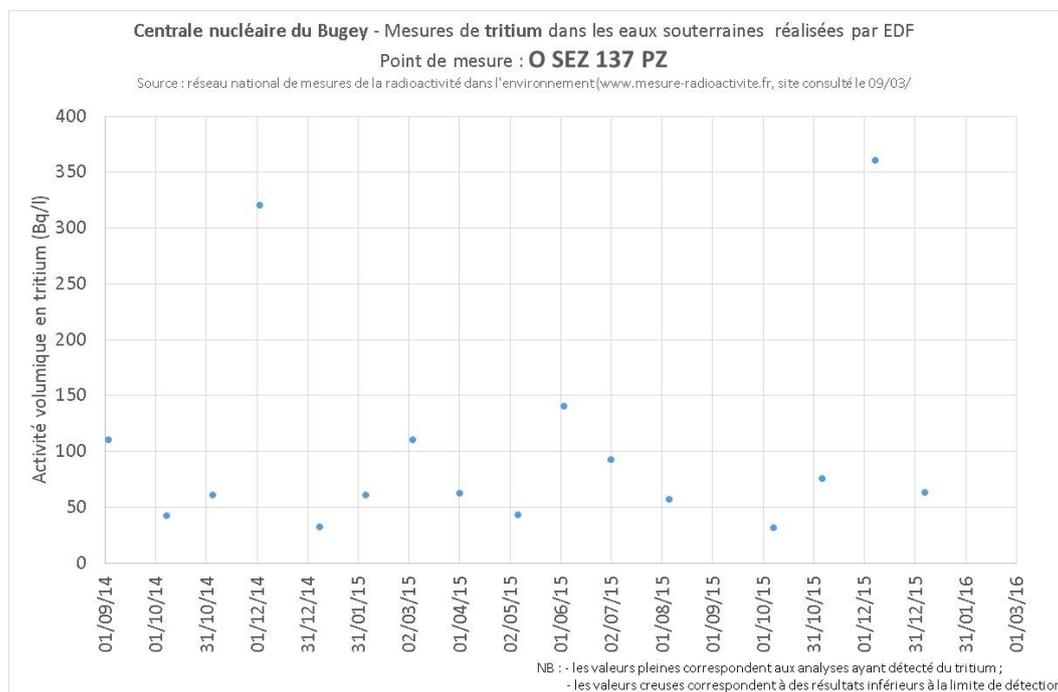
Pourtant, d'après les résultats publiés sur le site du réseau national de mesures de la radioactivité de l'environnement (RNM)⁴, dès début décembre 2014, EDF mesurait une importante augmentation de l'activité volumique en tritium dans le piézomètre O SEZ **137 PZ**. Les valeurs mesurées étaient en effet de **320 Bq/l le 3 décembre 2014** contre **61 Bq/l le 5 novembre 2014**⁵.

⁵ La valeur de 61 Bq/l est elle-même anormalement élevée : d'après les résultats des autres piézomètres de la centrale, le bruit de fond du secteur est inférieure à 5 Bq/l.

Selon EDF⁶, ce piézomètre est situé entre les tranches 2/3 et le Rhône, en aval hydraulique du caniveau enterré au niveau duquel est survenue la fuite fin décembre 2014.

Si l'augmentation constatée sur ce piézomètre est bien liée à la fuite révélée par EDF début janvier, la fuite date au plus tard de début décembre, et non de fin décembre. Dans ce cas, comment expliquer ce délai ?

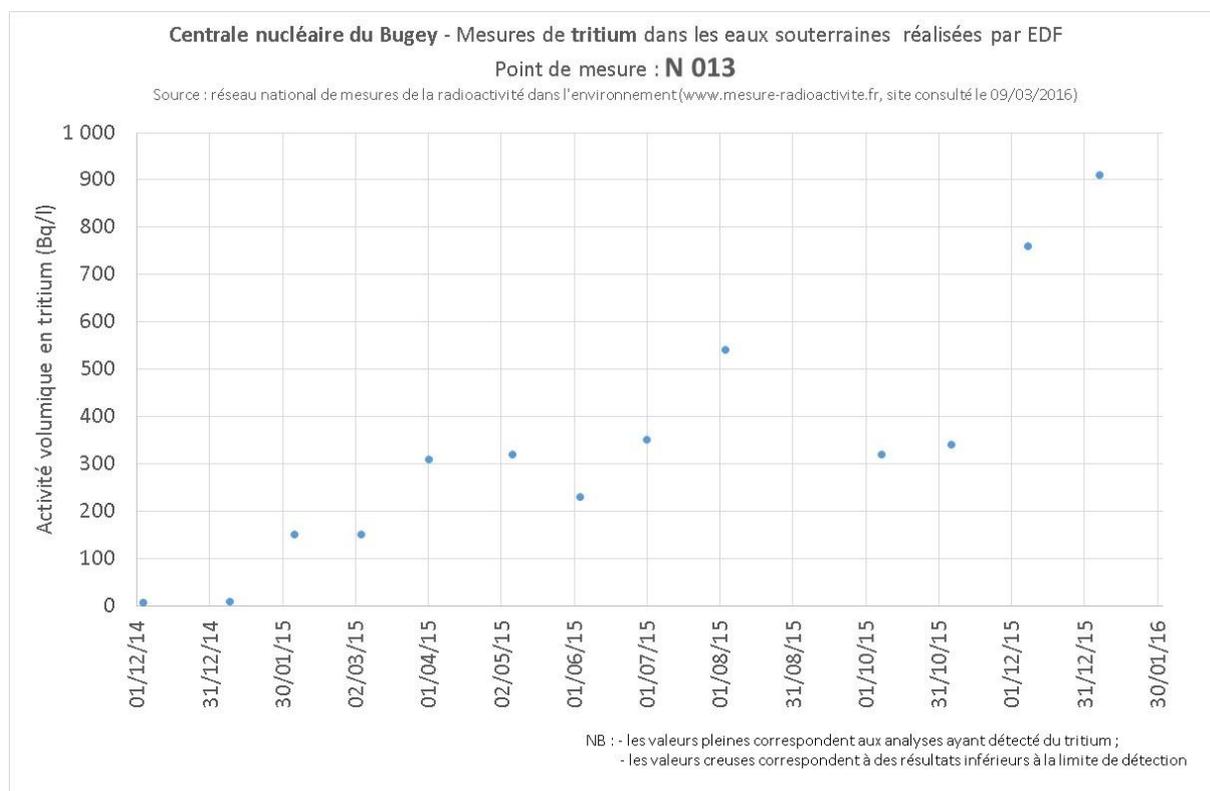
Sur le piézomètre O13⁷, l'activité en tritium a augmenté quasiment continuellement après la détection de la fuite en décembre 2014. Ce piézomètre présentait en effet une activité de 9 Bq/l le 9 janvier 2015, 150 Bq/l le 5 février 2015, 540 Bq/l le 4 août 2015 et 910 Bq/l le 7 janvier 2016.

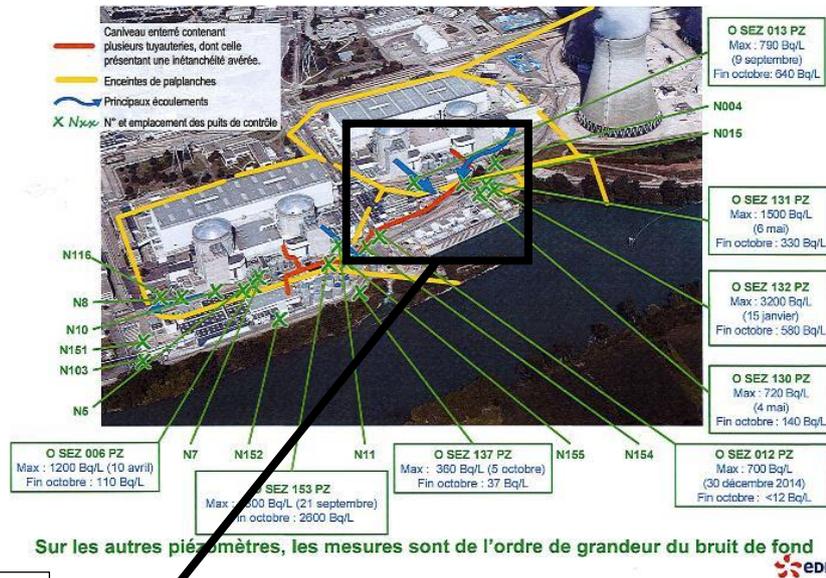
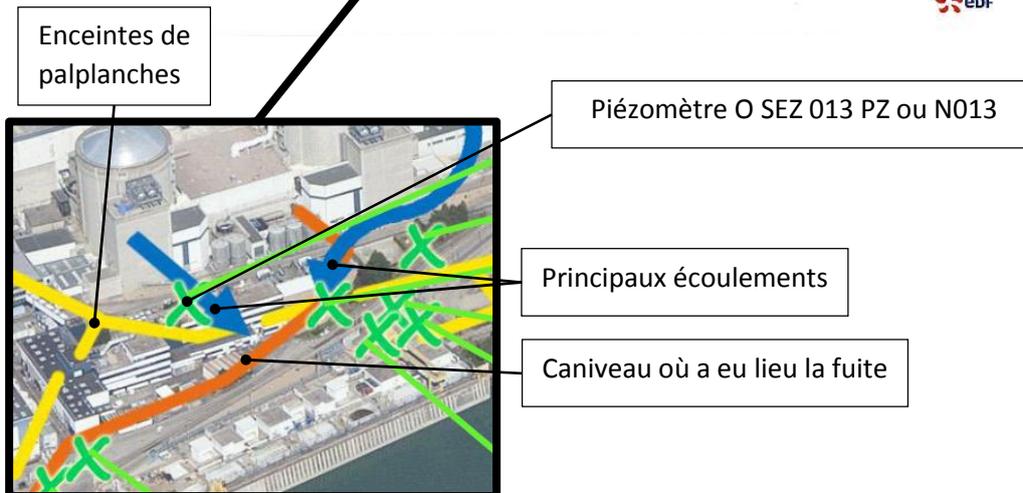
La surveillance renforcée des eaux souterraines

Selon la présentation EDF du 9 novembre 2015, ce piézomètre est situé en amont hydraulique du caniveau où est survenue la fuite (cf. schéma ci-dessous).

Si le schéma EDF est correct, pourquoi un piézomètre en amont hydraulique du caniveau a-t-il vu son activité en tritium augmenter suite à la fuite ?

Si ce n'est pas le cas, quelle est la véritable situation hydrogéologique du secteur ?

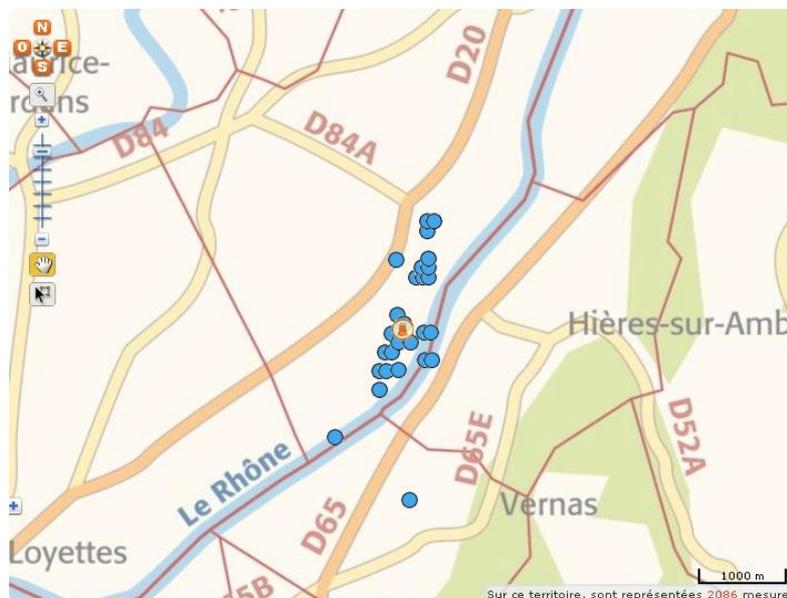
Points de mesure « Eau » aux abords de la centrale nucléaire du Bugey
(source : <http://www.mesure-radioactivite.fr/public/s-carte.html>)

Sur le site du RNM, les points de mesure sont représentés par des cercles, chaque cercle pouvant correspondre à un ou plusieurs points de mesure. Les points correspondant aux mesures réalisées dans de l'eau sont représentés en bleu.

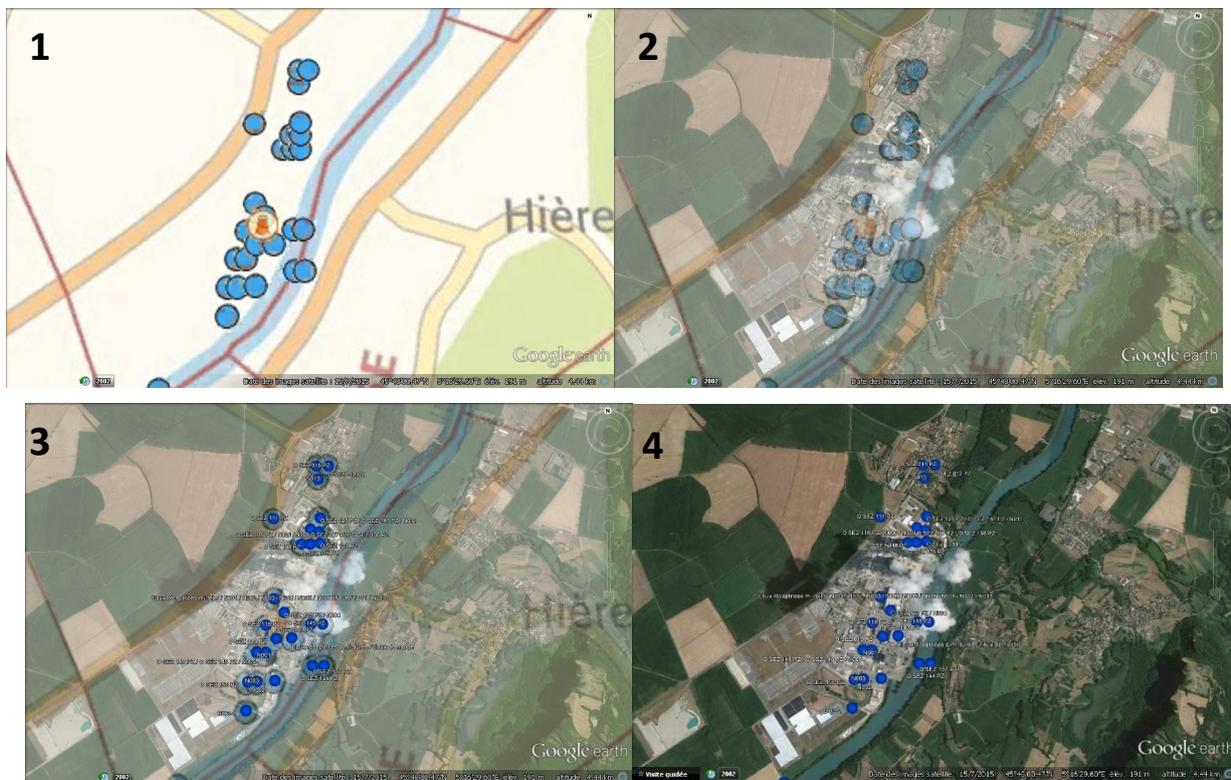
Localisation sur Google Earth des points de mesure du RNM

Ceci permet de constater que sur le RNM les points de mesure sont principalement répartis en trois groupes :

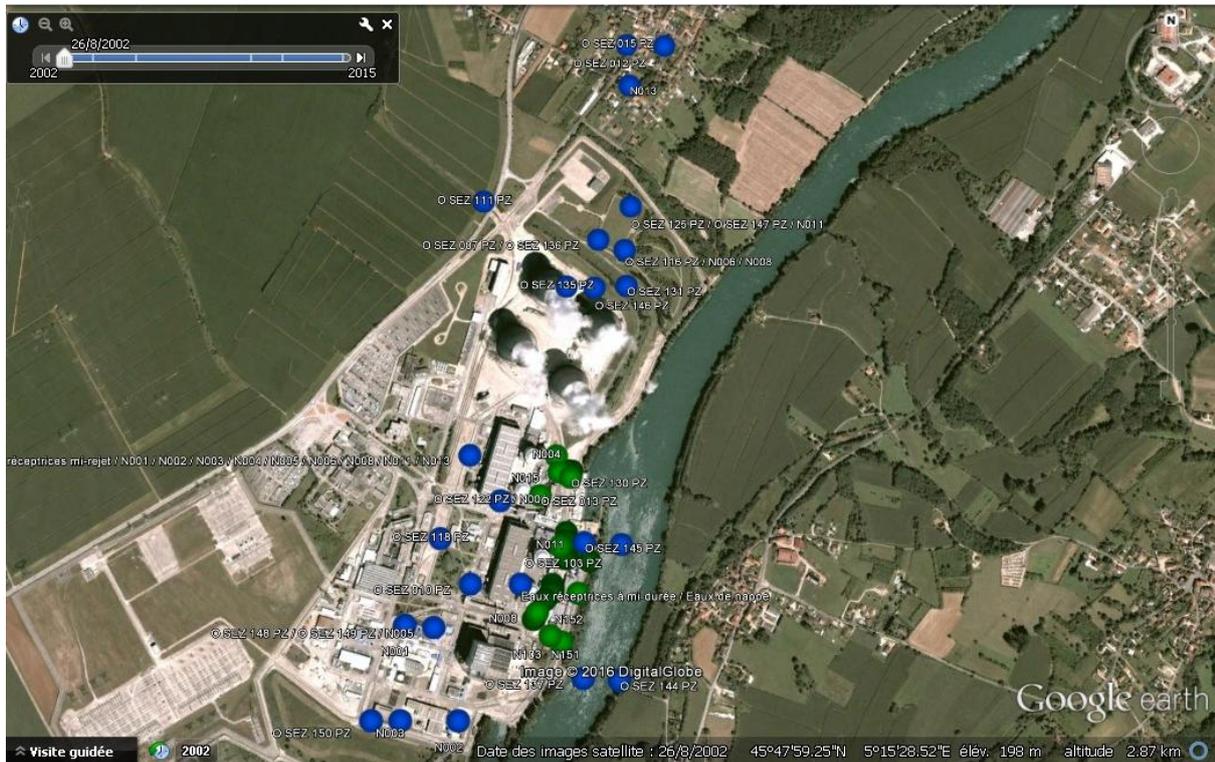
Juxtaposition des deux jeux de points de mesure (en bleu : RNM ; en vert : présentation EDF)

14 points présentent le même numéro d'identification dans les deux sources : le RNM comporte donc 17 points qui ne figurent pas sur la présentation EDF, tandis que la présentation EDF comporte 7 points qui ne figurent pas sur le RNM.

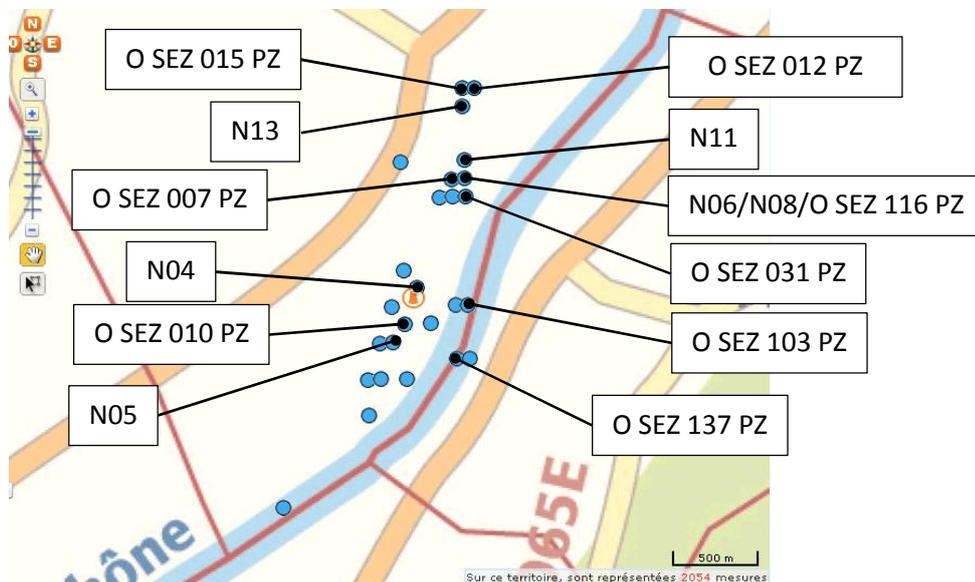
Points figurant à la fois sur le RNM et sur la présentation EDF du 06/11/2015

Parmi les 14 points communs, seuls les points numérotés 004 et 010 correspondent plus ou moins au même emplacement selon les deux sources, la distance entre les deux emplacements étant inférieure à 200 m.

Pour les points numérotés 005, 103 et 137, la distance entre les deux emplacements est d'environ 300 m. Sur le RNM, deux de ces points (O SEZ 103 PZ et O SEZ 137 PZ) sont localisés au milieu du Rhône, ce qui est aberrant pour des piézomètres. Ce ne sont d'ailleurs pas les seuls points dont l'emplacement est fantaisiste : 3 autres points sont situés dans le Rhône, et un point est situé sur la départementale 20 (route de Loyettes).

Pour le point numéroté 131, 500 mètres séparent les deux emplacements.

Pour tous les autres points (006, 007, 008, 011, 012, 013, 015, 116), la distance entre les deux emplacements est de l'ordre de 1 000 mètres. Selon la carte du RNM, cinq de ces points seraient situés au nord des tours aéroréfrigérantes, et les trois autres se trouveraient à proximité de l'embranchement entre la D20 et la D84A, dans le quartier résidentiel de Marcilleux.
